שם התכנית: "תכנית מתאר כוללנית למועצה האזורית תמר".

סקר שימור בכל תחום התכנית.

נערך עבור: מועצה אזורית תמר.

דקל גודוביץ

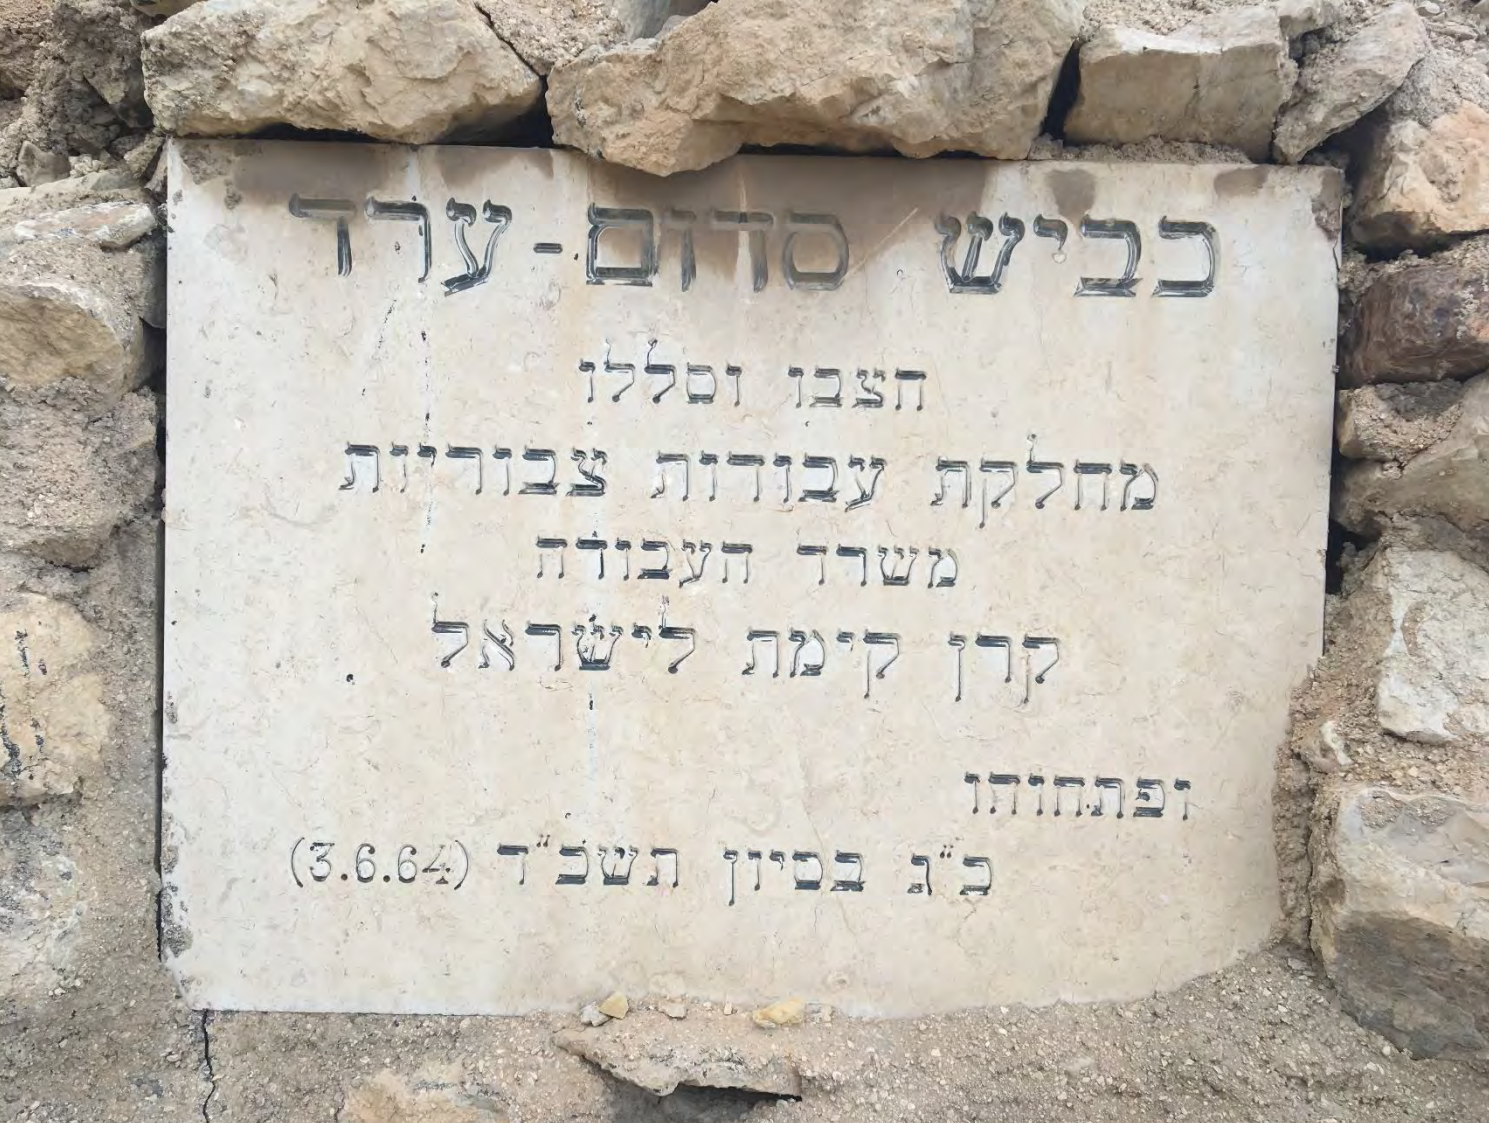
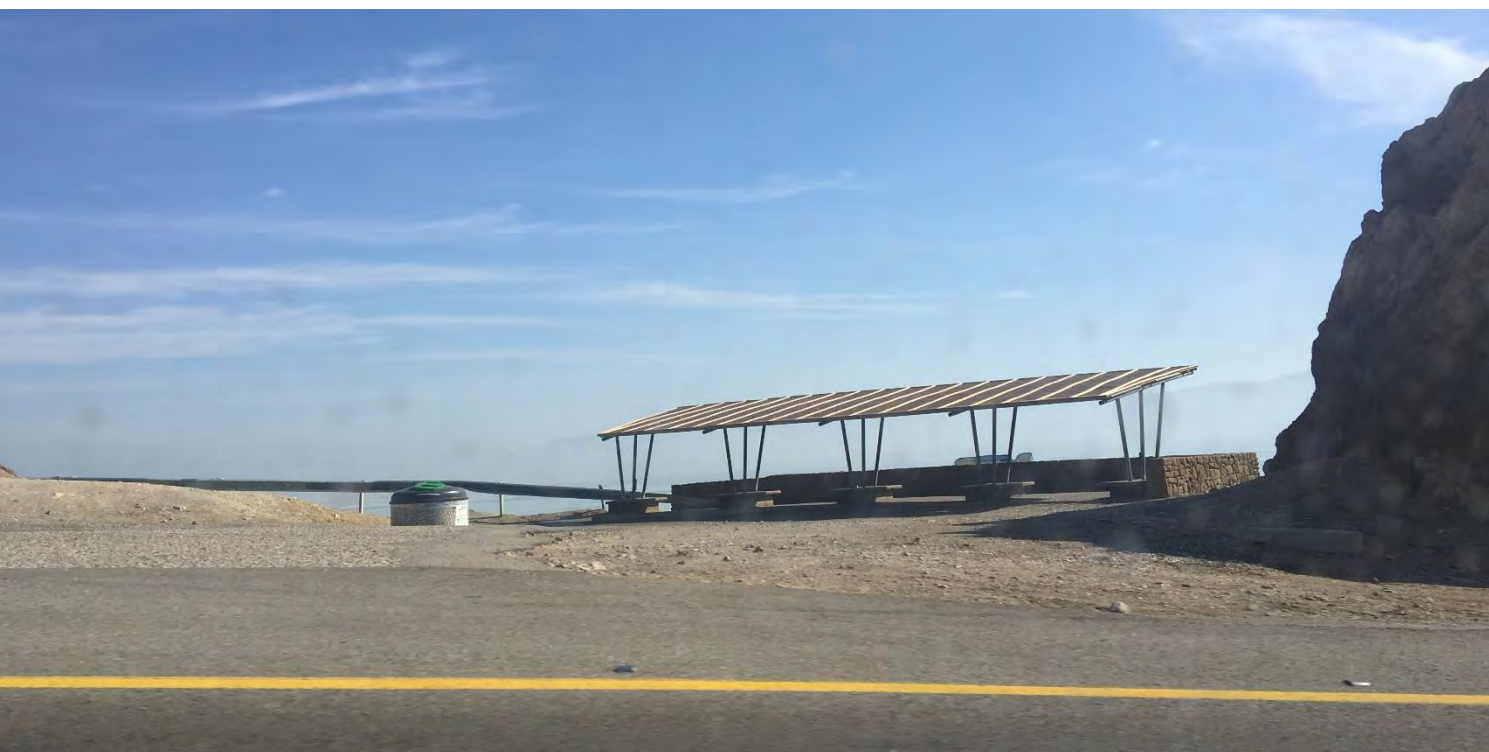
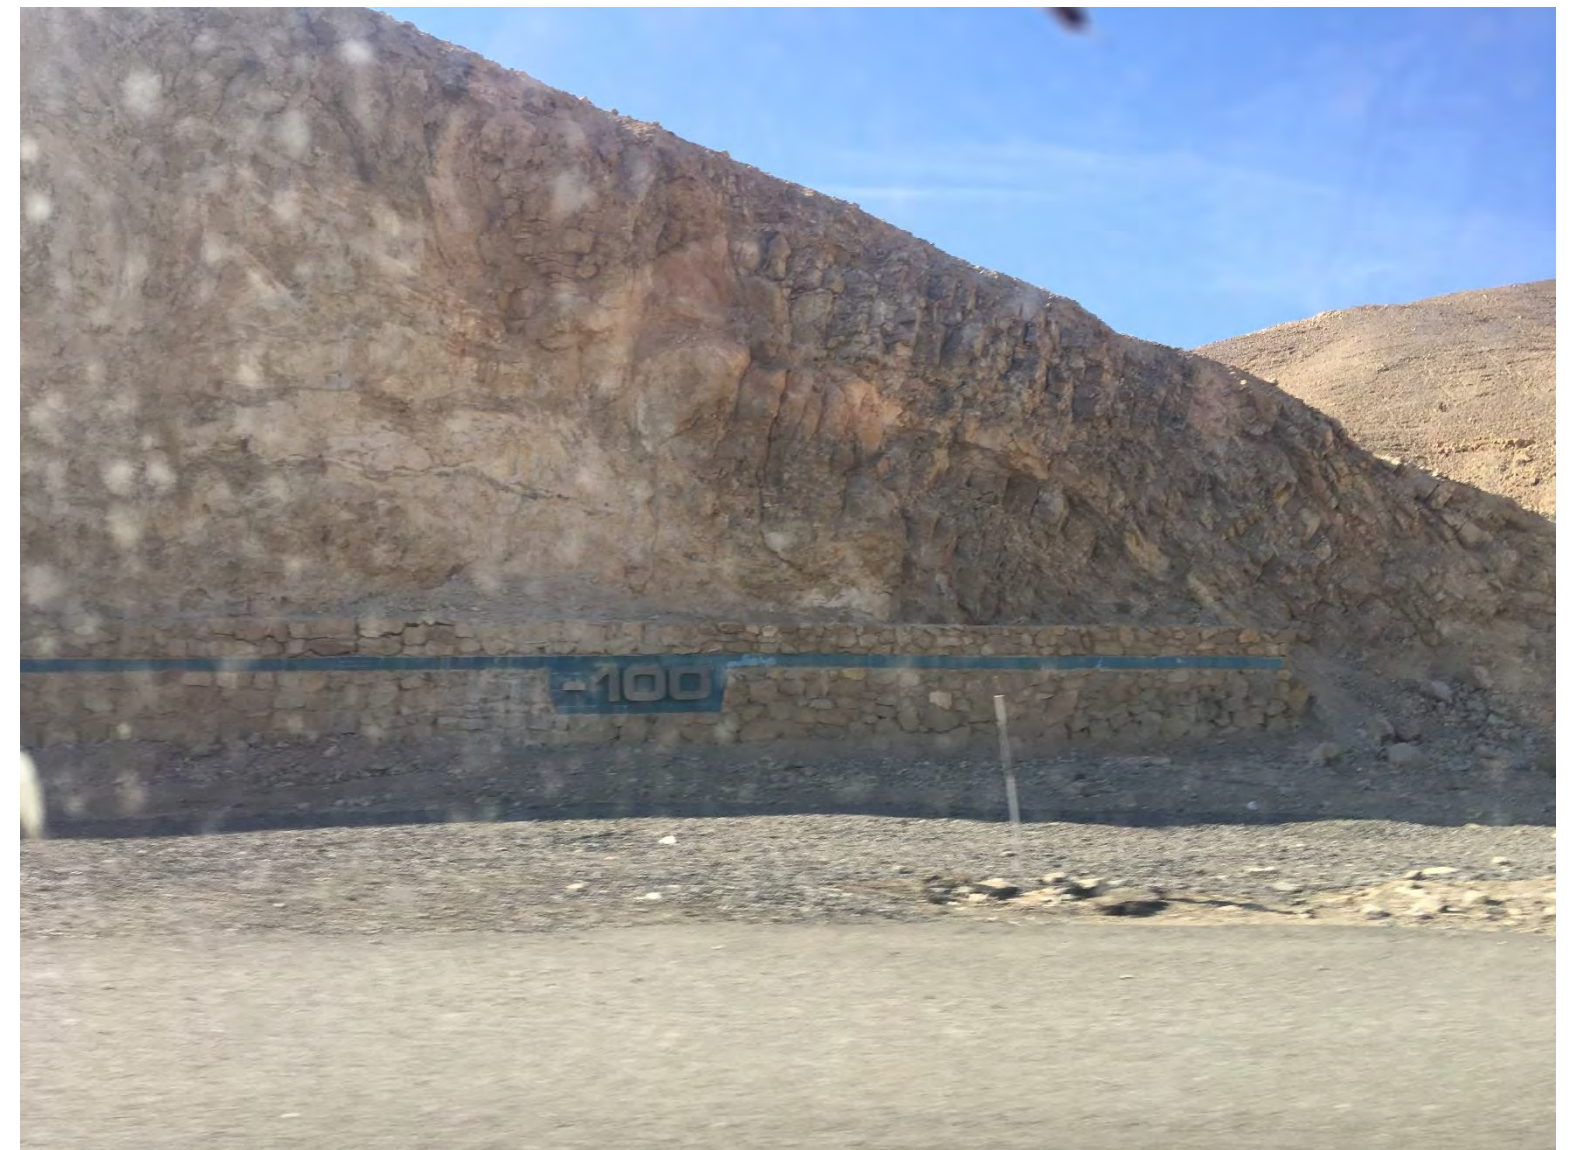
קטע הכביש בין ערד לסדום הוחל בפריצתו ב- 1961 וסלילתו הסתיימה ב- 1964. שלט מעץ המסביר על עבודות סלילת הכביש מוצב לצד סככת תצפית מעל צומת זוהר.

למטה: סימון גובה מפני הים לאורך הכביש.
משמאל: סככת תצפית לאורך הכביש.
צילומים: דקל גודוביץ, 03.2017

משמאל למעלה: שלט בסמוך לתחנת התצפית הראשנה בתחילת מעלה הכביש מכיוון צומת זוהר. שלט נוסף נמצא בתחילת הכביש מכיוון ערד. צילום: דקל גודוביץ, 02.2019

משמאל למטה: שלט בסמוך לתחנת התצפית הראשנה במעלה הכביש מכיוון צומת זוהר. מתוך אתר ויקיפדיה.

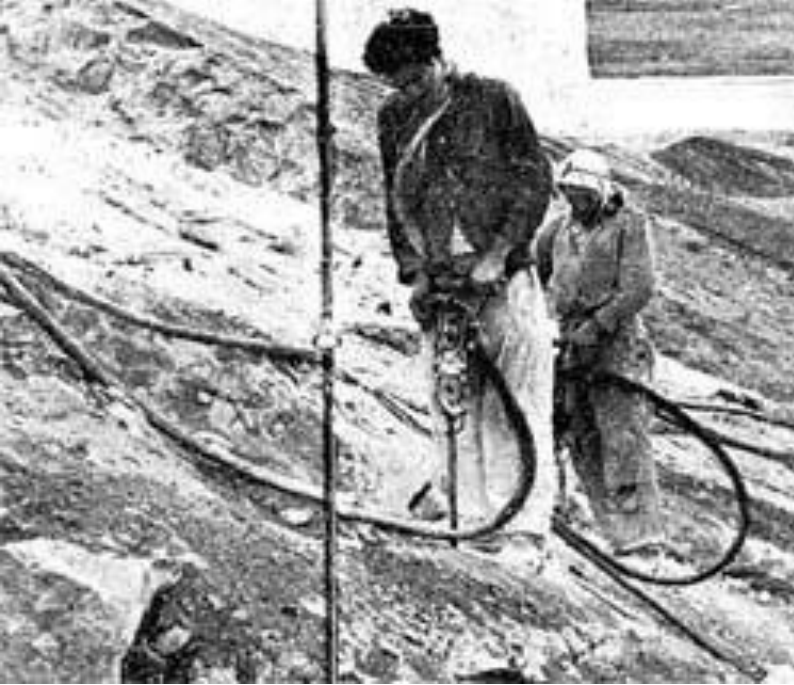
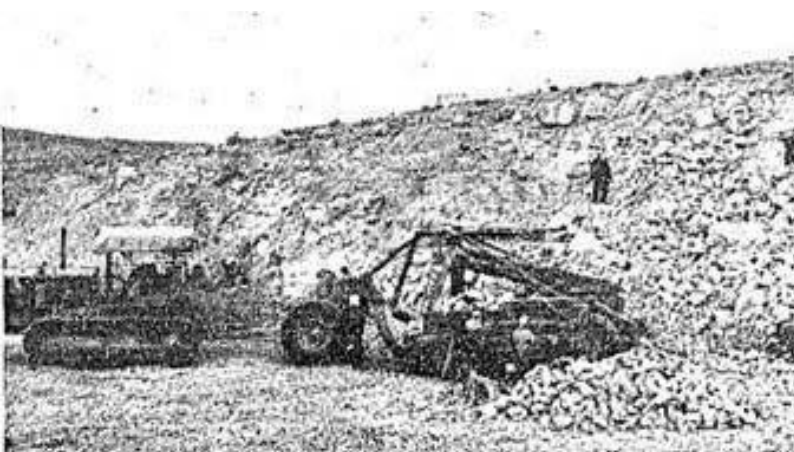
קטע הכביש בין דימונה לסדום הוחל בסלילה ב- 1951 והסתיים ב- 1953. זהו כביש שיורד בקטע מדימונה לסדום כ- 800 מ' ולכן נחשב למבצע הנדסי מסובך. לאורך הכביש שלטי קו גובה בנויים על ההר עם קרמיקה צבעונית.

למטה: פיתולי הכביש. צילום: מיכאל יעקובסון, 2011

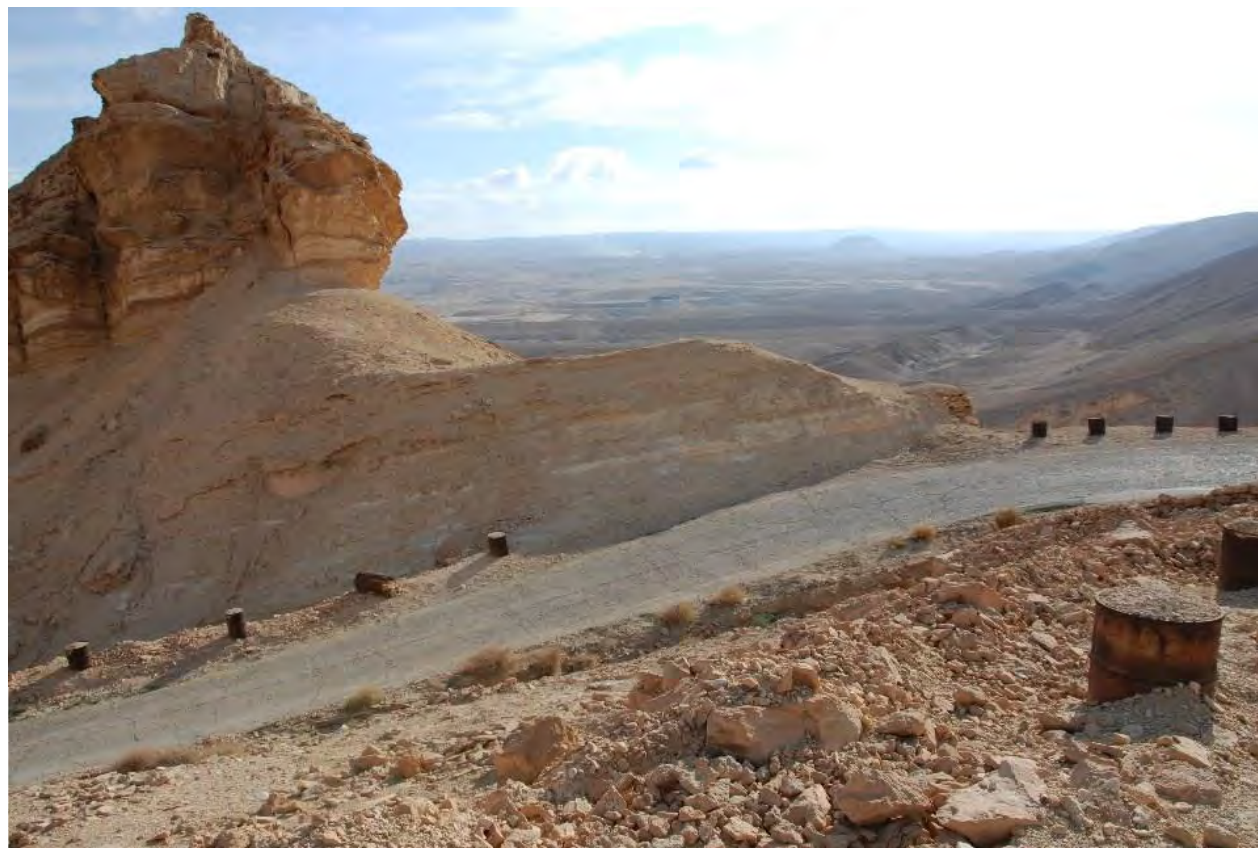
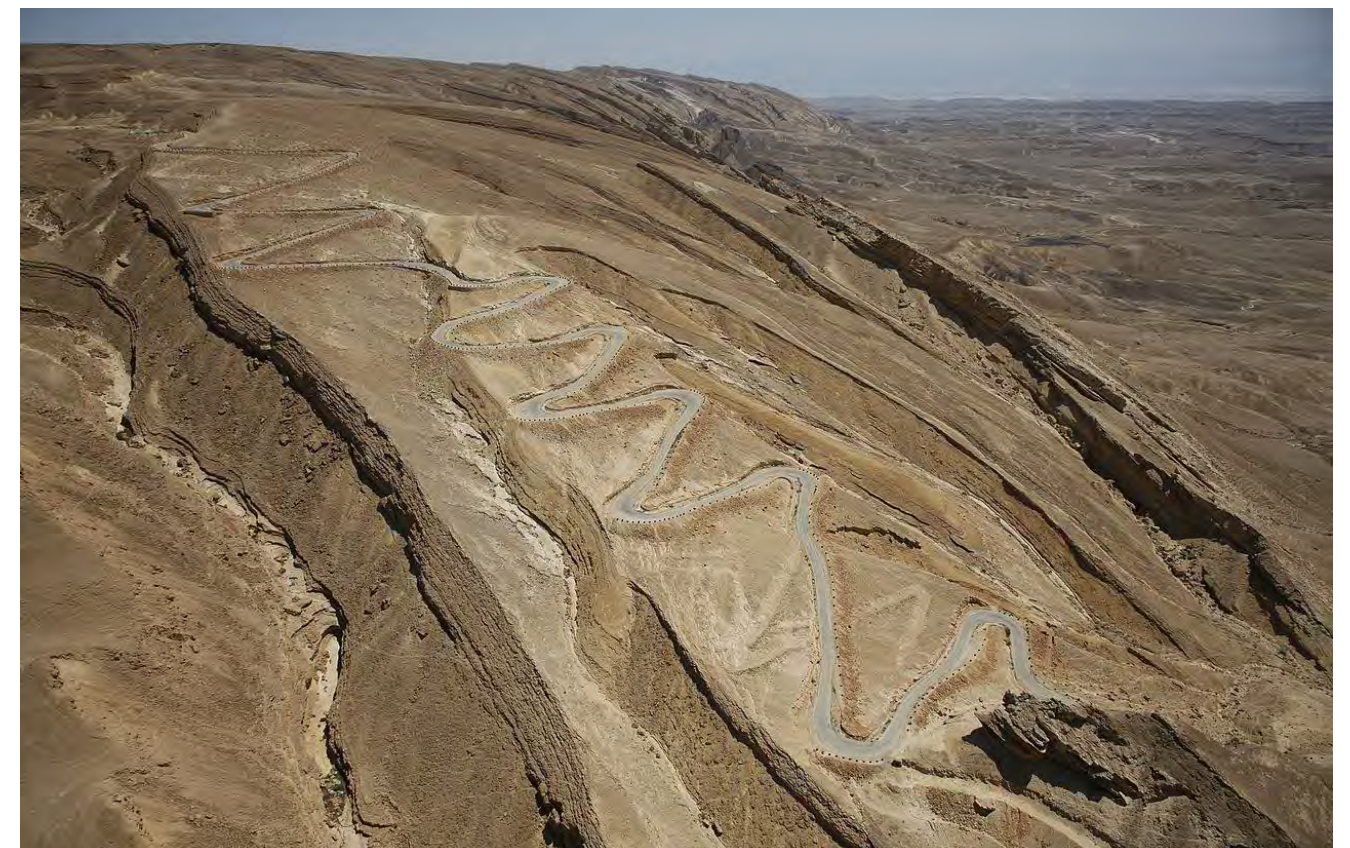
מעלה עקרבים, חביות, וסלע טבעי דמוי אריה. צילום קורה גלעדי, מתוך סקר תעוד

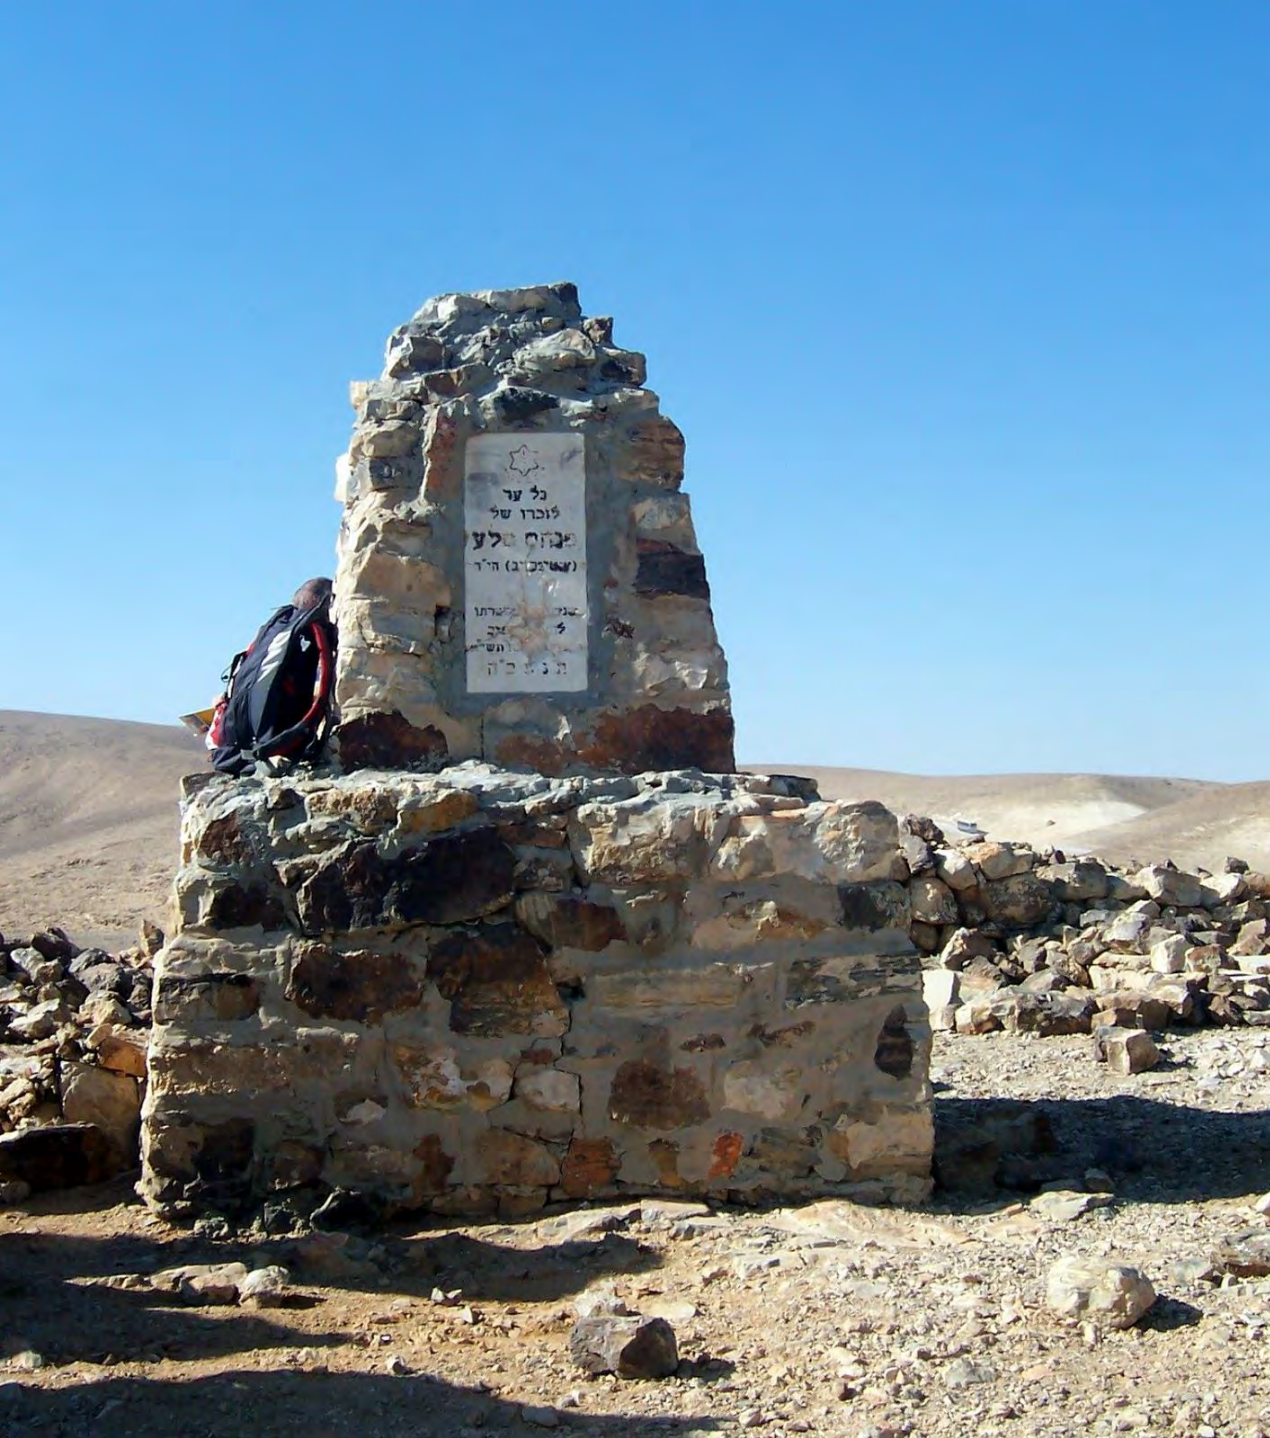
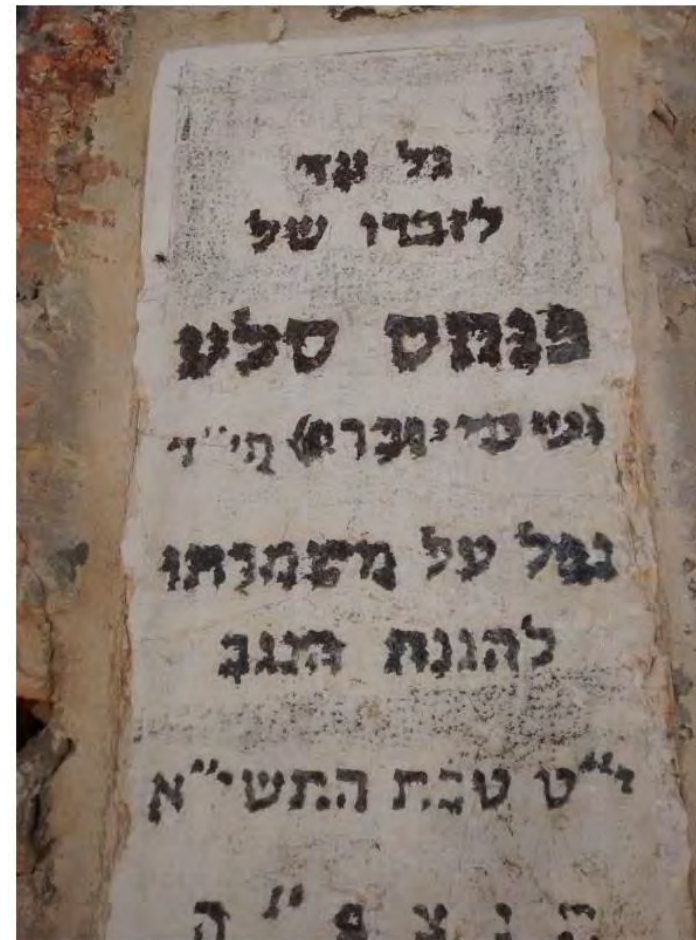
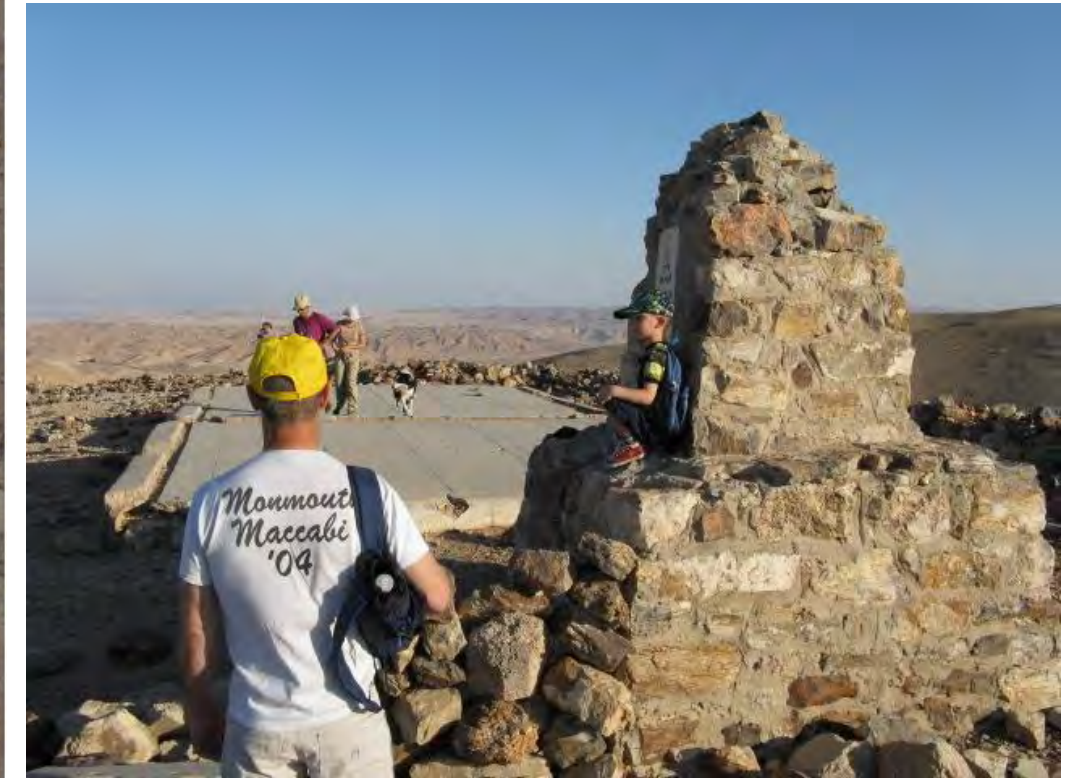
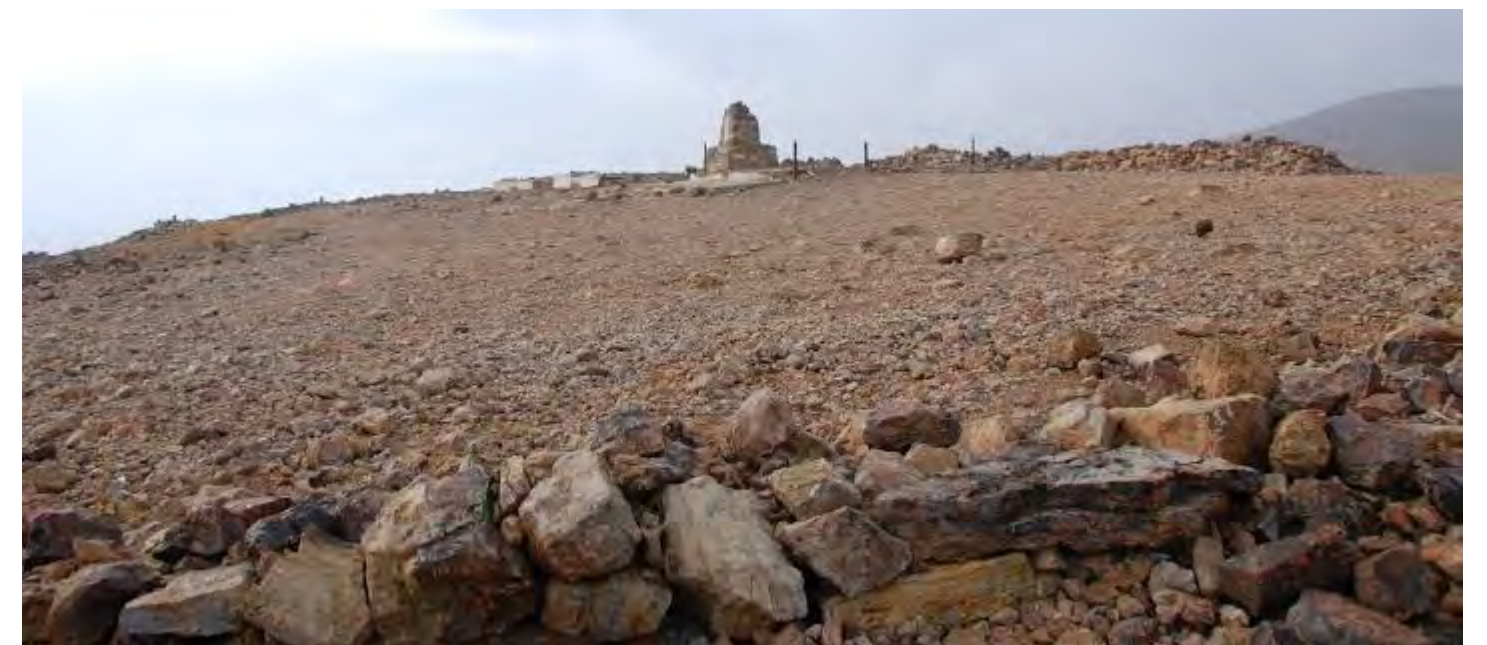
אנדרטה בראש זוהר, דרומית מזרחית לערד, בצמוד למשטרת א-זווירה, סמוך לכביש 31. גל-עד, לזכרו של פנחס סלע שהיה מראשוני הסיירים והטיילים בנגב. השתתף בקרבות במסגרת חטיבת הנגב כסייר ולוחם של הגדוד התשיעי, עד תום המלחמה. ב-28.12.1950, נעדר מיחידתו ורק כעבור ימים מספר נמצאה גופתו דרומית לבאר-שבע. נקבר בבית-הקברות הצבאי בנחלת-יצחק, ובראש זוהר נמצא גלעד על-שמו. הגלעד עשוי מלקט אבנים מקומיות ומזכיר מצבה.

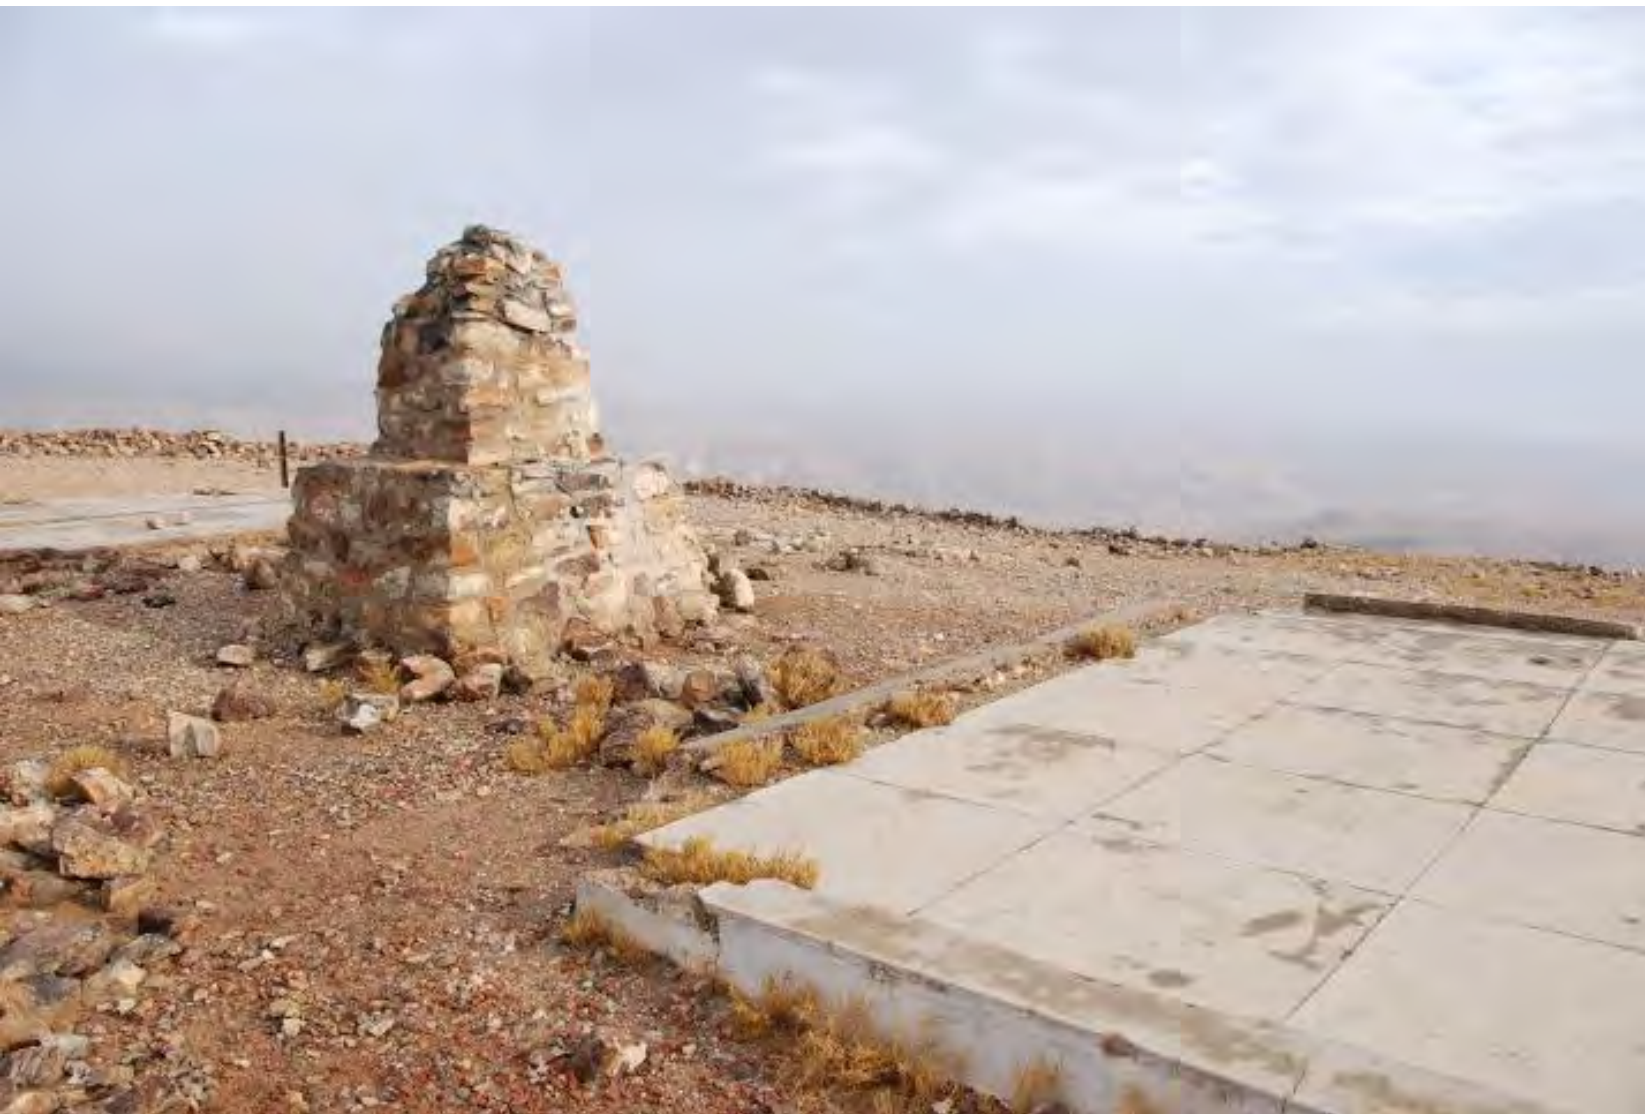
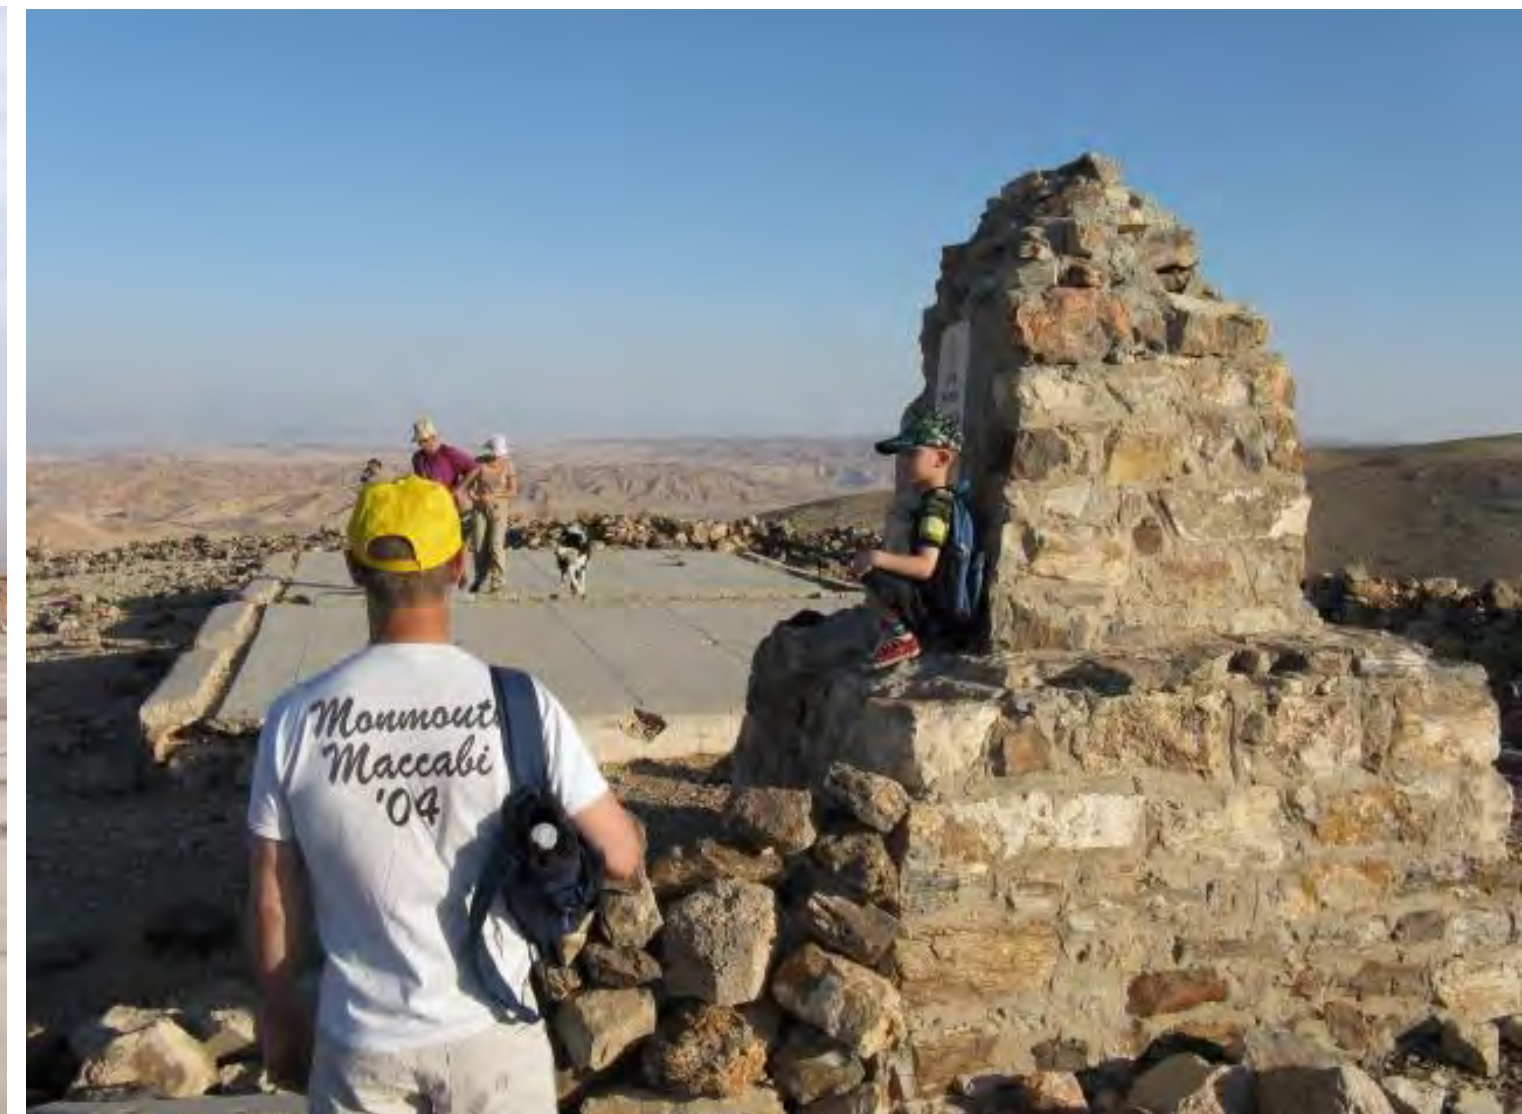
משטרת אל זוירה, ראש זוהר

משטרת רוכבים בריטית.
הבריטים הקימו נקודת משטרה בראש זוהר
אשר נועדה לאבטח את הדרך הקדומה מפני
שודדים בדווים ושאר פורעי חוק.
כיום נשארו רק שרדי רצפת בטון.
בצמוד נמצאת אנדרטה לזכרו של פנחס סלע.

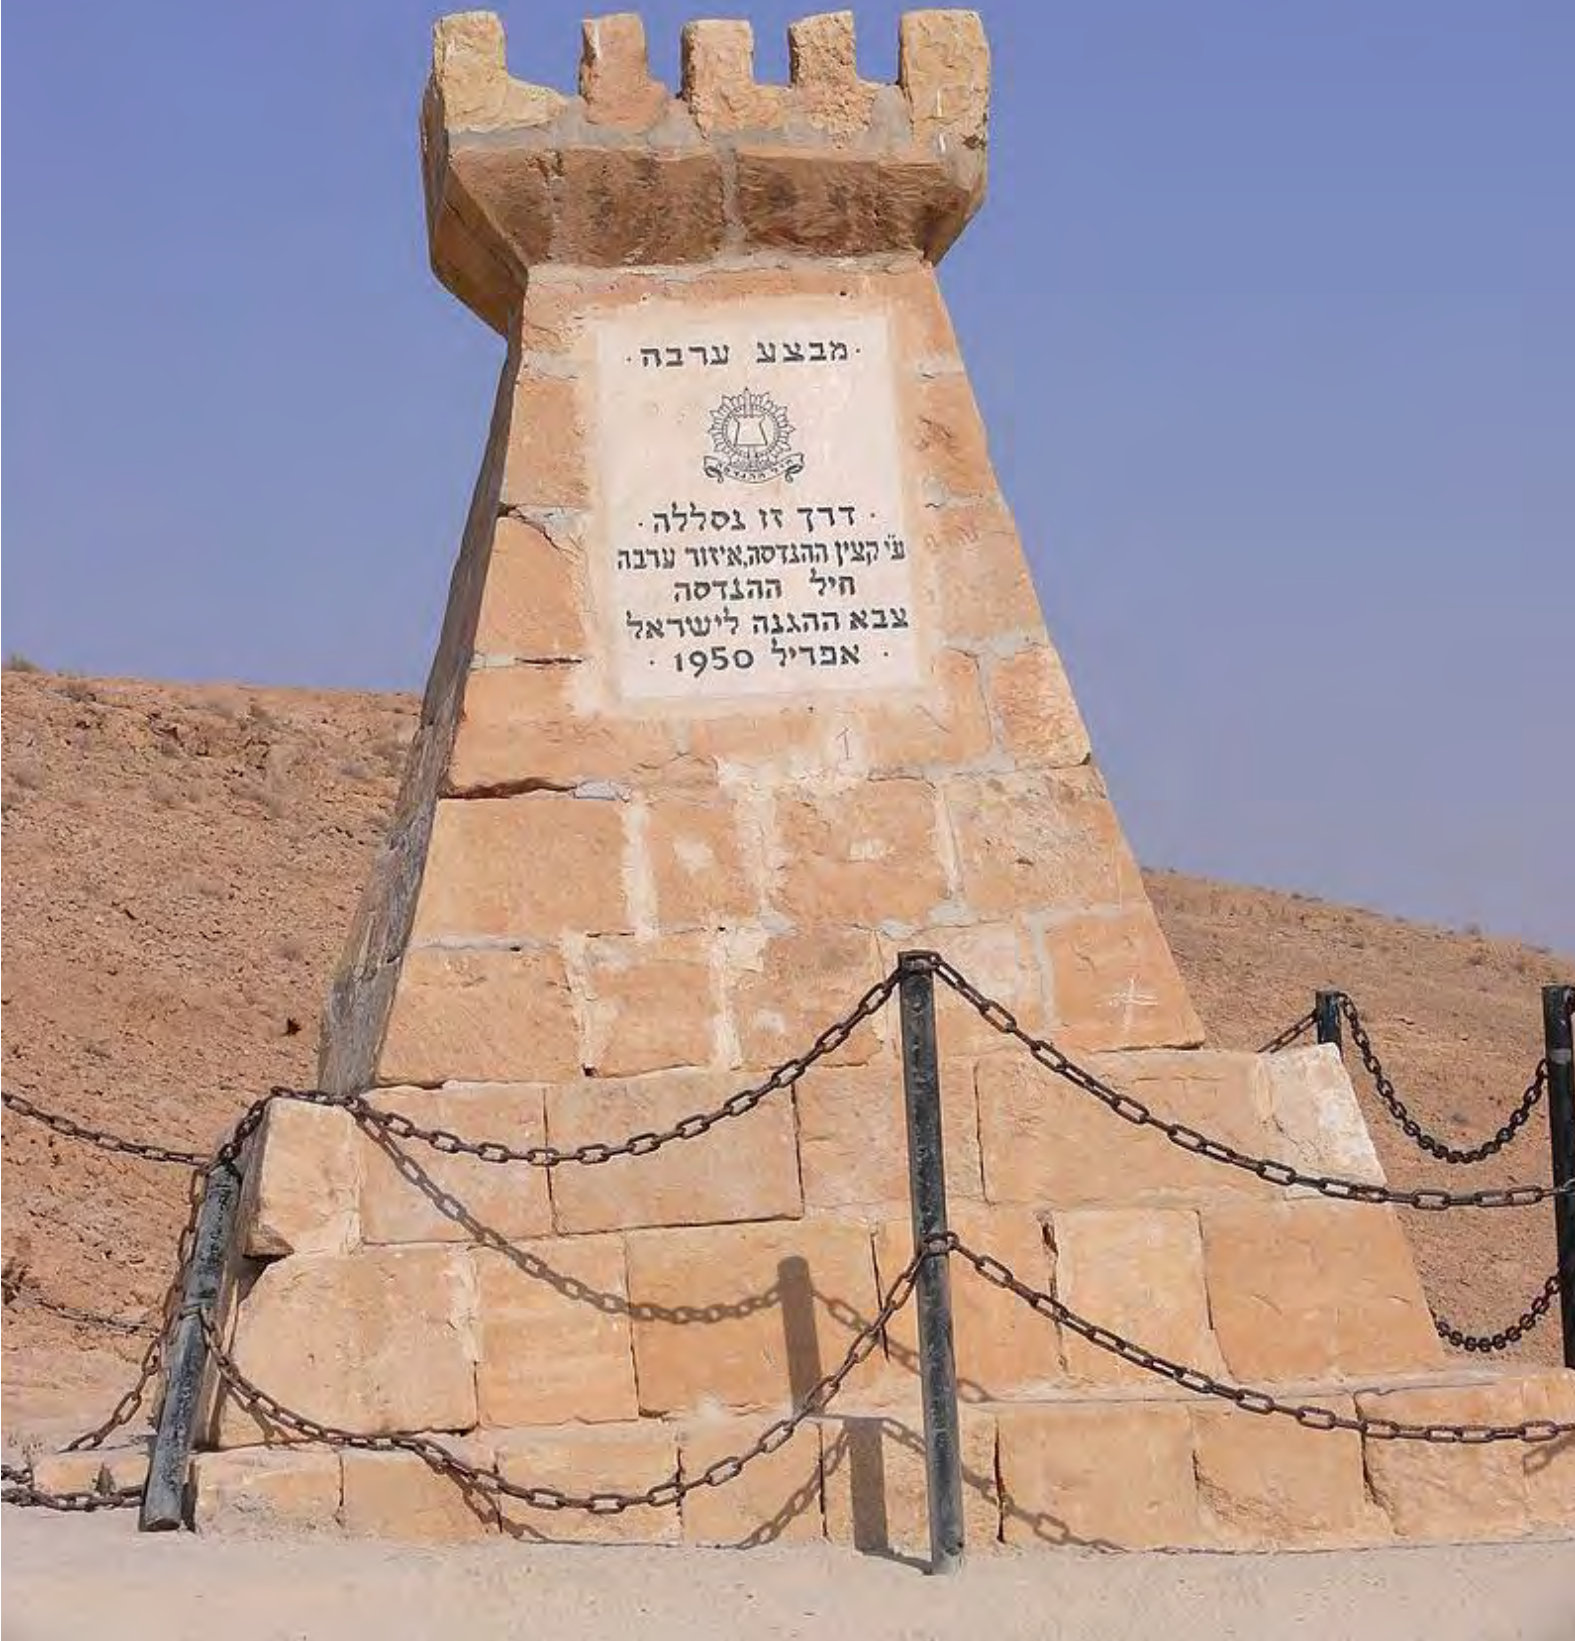
אנדרטה לחיל ההנדסה במעלה עקרבים

אנדרטה למבצע ערבה ולחיל ההנדסה שב- 1950 סלל והרחיב את דרך מעלה עקרבים המנדטורית. האנדרטה בצורת צריח- סמלו של חיל ההנדסה.

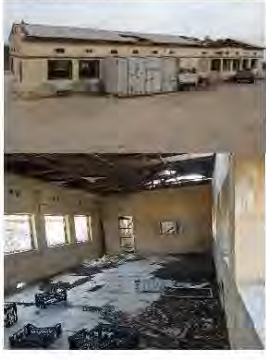
5.	אתר בנוי מעשה ידי אדם	היאחזות נח'ל עין גדי – 3 מבני אבן	עין גדי: סמוך לבית הכנסת עין גדי	1953 בסמוך לבית הכנסת עין גדי. המקום כולל 3 מבני קבע, ומספר משטחי בטון עליהם עמדו צריפי עץ שפורקו. בנוסף יש במקום פיתוח שטח, טראסות, שבילים ושרידים אחרים של בינוי.	מכלול מבנים מאורכים בני קומה אחת עם גג קל,	קיבוץ עין גדי	במקום גר שומר של קיבוץ עין גדי. הליכה רגלית באתר אינה מסודרת עם שבילים, והמבנים הקיימים מוזנחים ולא ניתן להיכנס אליהם.	נטוש ומוזנח. חלק מהגגות אינם, חלונות מצב פיזי ירוד ביותר.	האתר אינו מפותח ומונגש לציבור. שער כניסה מונע כניסה ברכב.	לא	דרגה א': אתר בעל חשיבות היסטורית כנקודה הראשונה להתישבות בעין גדי. האתר נשמר בצורה טובה מאוד ברובו.

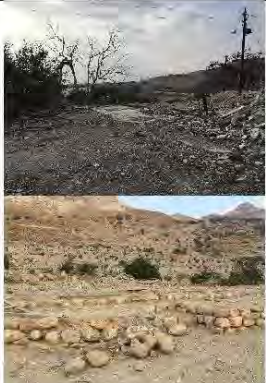
6.	אתר בנוי מעשה ידי אדם	היאחזות נח'ל עין גדי – כל שטח ההיאחזות אזורי פיתוח וחקלאות.	עין גדי: סמוך לבית הכנסת עין גדי	1953 ראה לעיל	סביב המבנים פיתוח שטח הכולל טראסות אבנים, מדרגות, משטחי בטון לצריפים או אוהלים, שרידי נטיעות ועוד.	קיבוץ עין גדי	עזוב.	נטוש ומוזנח. ראה לעיל.	ראה לעיל.	לא	ראה לעיל.	דרגה ב': אתר בעל חשיבות היסטורית כנקודה הראשונה להתישבות ולחקלאות בעין גדי. האתר נשמר בצורה בינונית.

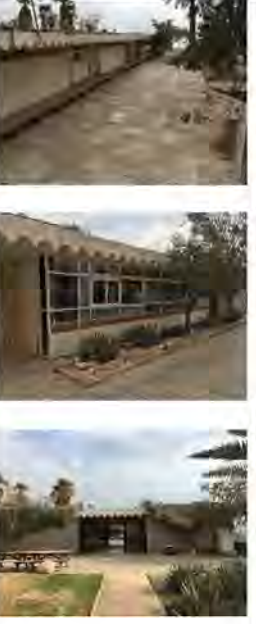
7.	אתר בנוי מעשה ידי אדם	בית ספר שדה עין גדי - מבנה המשרדים והמבואה	עין גדי: צפונית לנחל דוד	1964-1966 אדריכל נחום זולוטוב 1970- אדריכל ישראל גודוביץ בית הספר הוקם על ידי יוסי פלדמן ב- 1959 והיה לבית הספר לטבע הראשון בארץ. מיקומו הראשון היה באתר היאחזות הנחל של עין גדי. רק ב- 1966 עבר למיקומו הנוכחי המוצע לשימור.	החברה להגנת הטבע	בית ספר שדה	שמור ללא שינויים מהותיים במבנה.	הומלץ כאתר מס' 6 ברשימת השימור של מ.א. תמר. אתר מס' 7 בסקר שימור גלעדי 02/2017	לא	דרגה א'. אתר בעל חשיבות היסטורית, חברתית כבית ספר שדה הראשון בארץ. האתר נשמר בצורה מצוינת.	ראה המלצה לתוספת לאתר.

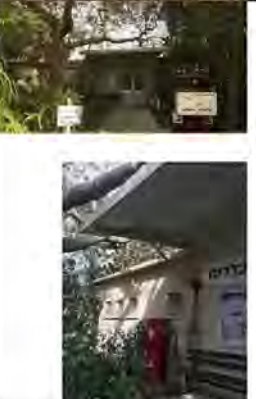
11.	אתר בנוי מעשה ידי אדם	מרפאה	עין גדי: קיבוץ עין גדי	1959 המרפאה הראשונה במבנה קבע בעין גדי.	קיבוץ עין גדי	מרפאה כללית	פעיל ומשמש כמרפאה בקרוב המרפאה תעלה לאזור מגורי חברי הקיבוץ, והמקום יהפוך לחלק מבית ההארח.	אתר מס' 1 בנספח שימור של שחר אלרם 07/2014	לא	דרגה ב'. אתר בעל חשיבות היסטורית וחברתית להתיישבות בעין גדי. האתר נשמר בצורה בינונית.

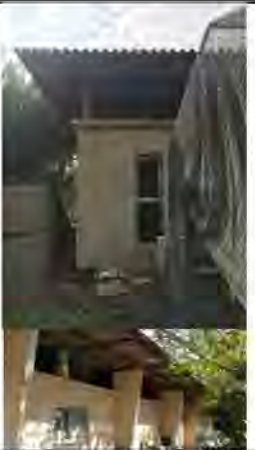
מס'	סוג אתר	שם אתר	מיקום: אזור כללי, מיקום, נ.צ.	שנת הקמה ורקע היסטורי	תאור אתר	בעלות	שימוש נוכחי	מצב פיזי	נגישות אתר לציבור	נסקר לשימור או נסקר לשימור	הוכרז לשימור	הערכת ודרוג אתר: אדריכלי; היסטורי; חברתי; מדעי.	הערות והמלצות לשימור	תמונת האתר
12	אתר בנוי מעשה ידי אדם	אתר בתי רכבות עם גג כפול, מבנה מגורים קיבוץ עין גדי	מיקום: עין גדי; קיבוץ עין גדי	1959 ממבני המגורים הראשונים בקיבוץ. מבנה נסיוני בשיטת הקירור שלו.	מבנה רכבת למגורים ארוך המחולק למספר יחידות. המבנה כולל עמודים טרפזיים בולטים מהקיר החיצון המחזיקים גג כפול קל. על גג הבטון התחתון היה פתח בתקרה דרכו היה מוחדר אויר קר דרך קירור מים.	קיבוץ עין גדי	מכונה צבאית ושימושי ציבור אחרים (בגדי יד 2, משרד וכו')	פעיל לא שמור	נגיש לציבור מבחוץ. לא נגיש מבפנים היות והמבנים משמשים לפעילות פרטית.	אתרים מס' 3, 4, א' בנספח שימור של שחר אלרם 07/2014	לא	דרגה א'. אתר בעל חשיבות היסטורית ומדעית להתיישבות בעין גדי ולשיטות הקירור במדבר. האתר נשמר בצורה טובה מאוד.

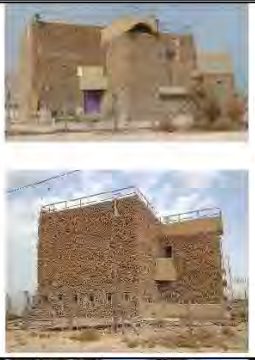
מס'	סוג אתר	שם אתר	מיקום: אזור כללי, מיקום, נ.צ.	שנת הקמה ורקע היסטורי	תאור אתר	בעלות	שימושי נוכחי	מצב פיזי	נגישות האתר לציבור	הומלץ לשימור או נסקר לשימור	הוכרז לשימור	הערכת ודרוג אתר: אדריכלי; היסטורי; חברתי; מדעי.	הערות והמלצות לשימור	תמונת האתר
34	אתר בנוי מעשה ידי אדם	מרכזית טלפונים	נוה זוהר: נוה זוהר	1972 אדריכל שמואל מסטצ'קין	סגנון בניה: ברוטליזם מקומי- ורנקולרי. מבנה 2 קומות מבטון חשוף וחלוקי נחל	בק	נטוש וסגור, ללא שימוש	שמור. עומדת לפני שיפוץ	כרגע מוזנח, אבל ניתן בקלות להנגיש לציבור.		לא	דרגה א'. אתר בעל חשיבות היסטורית להתיישבות באזור ים המלח, חשיבות מדעית לשימוש במרכזית טלפונים, ומבחינה אדריכלית במכלול יצירתו של מיסטצ'קין, ובסגנונו העיצובי הייחודי ואנלוגיות למבנים אחרים סמוכים שתכנן. האתר נשמר בצורה מצוינת.

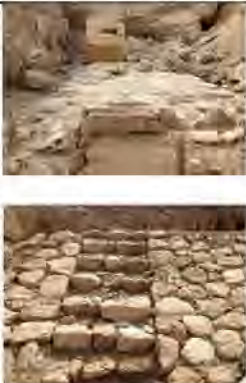
43	אתר בנוי מעשה ידי אדם	בית קולנוע לעובדי מפעל סדום	סדום: סמוך למערת הקולנוע	1942 מבנה מלבנים ששימש כקולנוע לעובדי מחנה סדום. חלק מחדר ההקרנה, שרידי במה למושבי הצופים מאבן ועמודי עץ עגולים, ומדרגות אבן. אל המקום מובילות מדרגות, והקולנוע עצמו נמצא על במה מוגבהת כשמשני צידיו ערוצונים קטנים בהם שבילי הליכה ומדרגות עליה לבמה מאבן.	סגנון בניה: מודרני-בינלאומי. הקולנוע היה מבנה סגור, שמשאר ממנו רק חלק מחדר ההקרנה, שרידי במה למושבי הצופים מאבן ועמודי עץ עגולים, ומדרגות אבן.		נטוש	שרידים בלבד	נגיש לציבור.	לא	דרגה א'. אתר בעל חשיבות היסטורית להתיישבות בים המלח. מבחינה מדעית לנושא קירור מבנים במדבר. מבחינה אדריכלית בשל היותו הקולנוע היחיד באזור. האתר נשמר בצורה חלקית.	מומלץ לשמרו כחלק ממחנה העובדים סדום הסמוך.

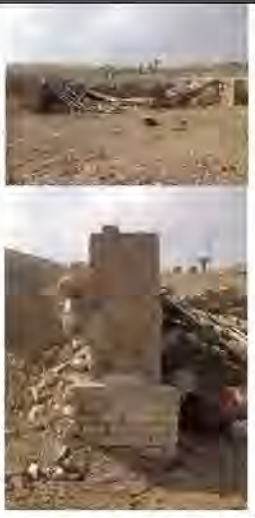
מס'	סוג אתר	שם אתר	מיקום: אזור כללי, מיקום, נ.צ.	שנת הקמה ורקע היסטורי	תאור אתר	בעלות	שימוש נוכחי	מצב פיזי	נגישות האתר לציבור	נסקר לשימור או לשימור	הוכרז לשימור	הערכת ודרוג אתר: אדריכלי; היסטורי; חברתי; מדעי.	הערות והמלצות לשימור	תמונת האתר
45	אתר בנוי מעשה ידי אדם	האנגר למטוס קל	סדום: מפעלי ים המלח הישנים בסדום	1943 הסככה הוקמה ב-1943 ביוזמת אברהם שכטרמן, ובניין כהנא, שהטיס מטוס "פרימוס" צ'כי מדגם זלין 12 שנרכש ע"י האצ"ל במצרים. הסככה והמטוס שימשו את מפעל האשלג ופעילות אצ"ל לפני הקמת המדינה. בצמוד לסככה הקים כהנא מנחת מטוסים, שאפשר קשר אווירי להעברת אספקה לעובדי המפעל הנצורים במלחמת העצמאות, וכיבוש.	סככה מלבנית במידות כ-12.00/10.00 מ', תחומה/מחופרת בתל אדמה ב-3 מצלעותיה. הצלע הרביעית פתוחה לכיוון צפון-מזרח. הדפנות הסגורות בנויות באיכות ירודה - בטון עם זיון ברזל מועט וחיפוי אבן לקט מקומית מסותתת קלות. גובה הקירות כ-1.5 מ'. גג הסככה היה דו שיפועי, עם קונסטרוקציית קורות עץ ומעליה חיפוי לוחות עץ.	מפעלי ים המלח	נטוש	מוזנח. הסככה קרסה. באתר שרידי לוחות עץ שנרקבו. גמלון עץ עם 2 פתחים קטנים שסגרו את גמלון הגג בצלע הדרום-מערבית. בגמלון 2 פתחים קטנים כעין חלונות ששימשו כנראה לאוורור הסככה.	אינו נגיש לציבור, בתחום המפעל.	אתר מס' 7 ברשימת השימור של מ.א. תמר. אתר מס' 4 בסקר שימור גלעדי 02/2017	לא	דרגה א'. אתר בעל חשיבות היסטורית וחברתית כהאנגר המטוס היחיד בשדה התעופה היחיד באזור שסיפק גם הגנה להתיישבות ולתעשייה בים המלח במלחמת העצמאות. האתר נשמר בצורה חלקית.	מומלץ לשמרו כחלק ממחנה העובדים סדום הסמוך.

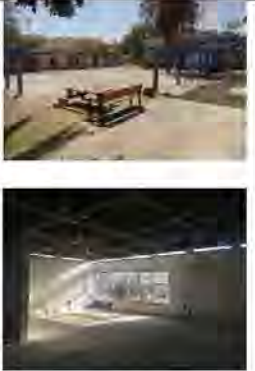
74	אתר בנוי מעשה ידי אדם	"המבצר"	ככר סדום: נאות הכיכר 235886/538087	1964 - גמר בניית שלד. לאחר מכן עמד המבנה ללא גמר וחיבור לתשתיות. 1971 - גמר בניה. עד 1975 שימש למגורי חברי המושב. עד 2006 שימש כבית ספר. עד 2012 שימש לפעילויות ציבוריות חינוכיות. בשנים האחרונות עומד מוזנח.	מבנה דמוי חאן סביב חצר מרכזית, שאמור היה לענות על כל צרכי המתיישבים. הוא כולל חדר אוכל ומטבח, וסביב החצר מגורי החברים. רחוב פנימי חצי מקורה נמצא במפלס תחתון בגובה הכביש.	נאות הכיכר	מזכירות המושב, חדר אחד למגורים, תיבות דואר	נגיש לציבור. עובר בימים אלה שיפוץ אלא בהתאם למקור ולא על פי ערכי השימור	אתר מס' 28 בנספח שימור של גודוביץ 12/2016	לא	דרגה א'. אתר בעל ערך היסטורי כנקודת הקבע הראשונה. בעל ערך אדריכלי רב בתולדות האדריכלות, בעבודתו של זולוטוב, ובשל גודלו של האתר. האתר נשמר בצורה טובה.	המקום עבר שיפוץ שפגע בערכי המורשת שלו. יש לשמר ולסדר שילוט מכביש 2499.
